Eine Aluminiumgießerei hatte schon längere Zeit Schleifbänder 480x13 eingesetzt, die ursprünglich keine Probleme bereiteten. Im Gegenteil das Mischkeramikband brachte zunächst gute Ergebnisse.

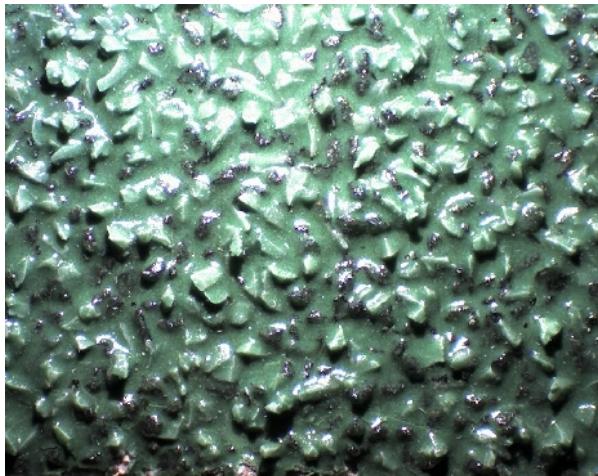
Bild 1: 10 fache Vergrößerung der Körnung

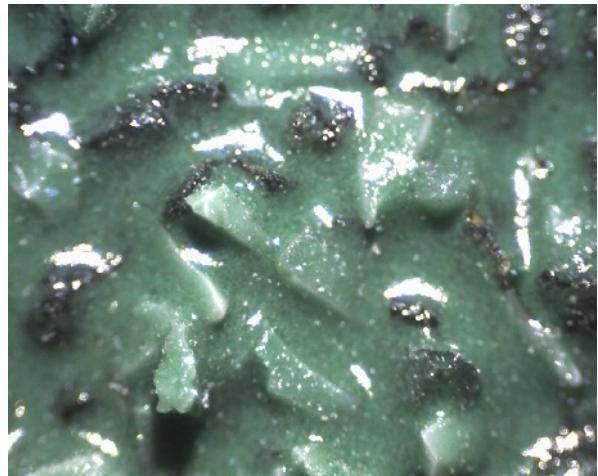
Bild 2: 60 fache Vergrößerung der Körnung

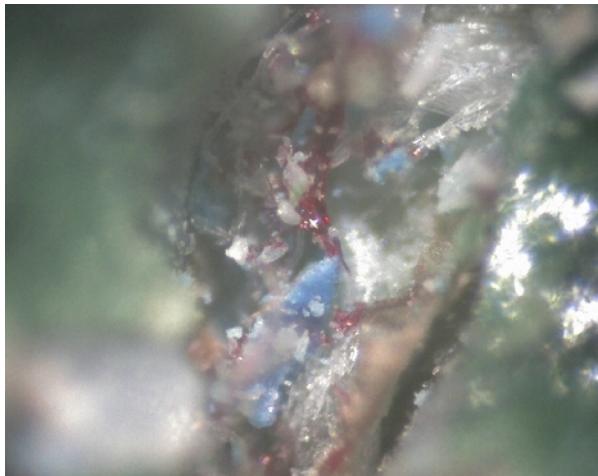
Bild 3: Bruchstücke von Keramikkörnern in der Nachtstelle. Band von vorne durch die Nahtstelle betrachtet. 200-fache Vergrößerung

Die Ursache für das Abreißen der Schleifbänder war der Einschluss von Keramikbruchstücken.

Dies führte einerseits zur Beschädigung der Klebebänder gleich zu Beginn des Schleifvorgangs, andererseits führte es zu mangelhafter Verklebung der Klebebänder und Schleifbandrückseiten. Das Ergebnis war letztendlich das Gleiche, nämlich der Abriss der Schleifbänder.

Der Schleifbandhersteller hat zwischenzeitlich reagiert und seine bis dahin unbekannte Schwachstelle beseitigt.

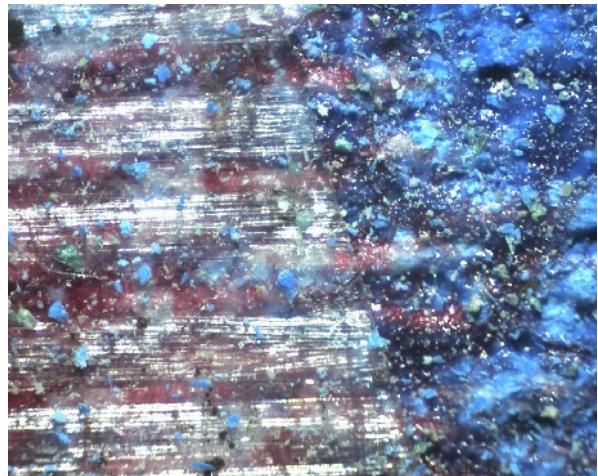
Bild 4: Nahtstelle von hinten. Deutlich zu sehen sind die Bruchstücke zwischen Klebeband und Schleifbandrückseite bei 60-facher Vergrößerung.

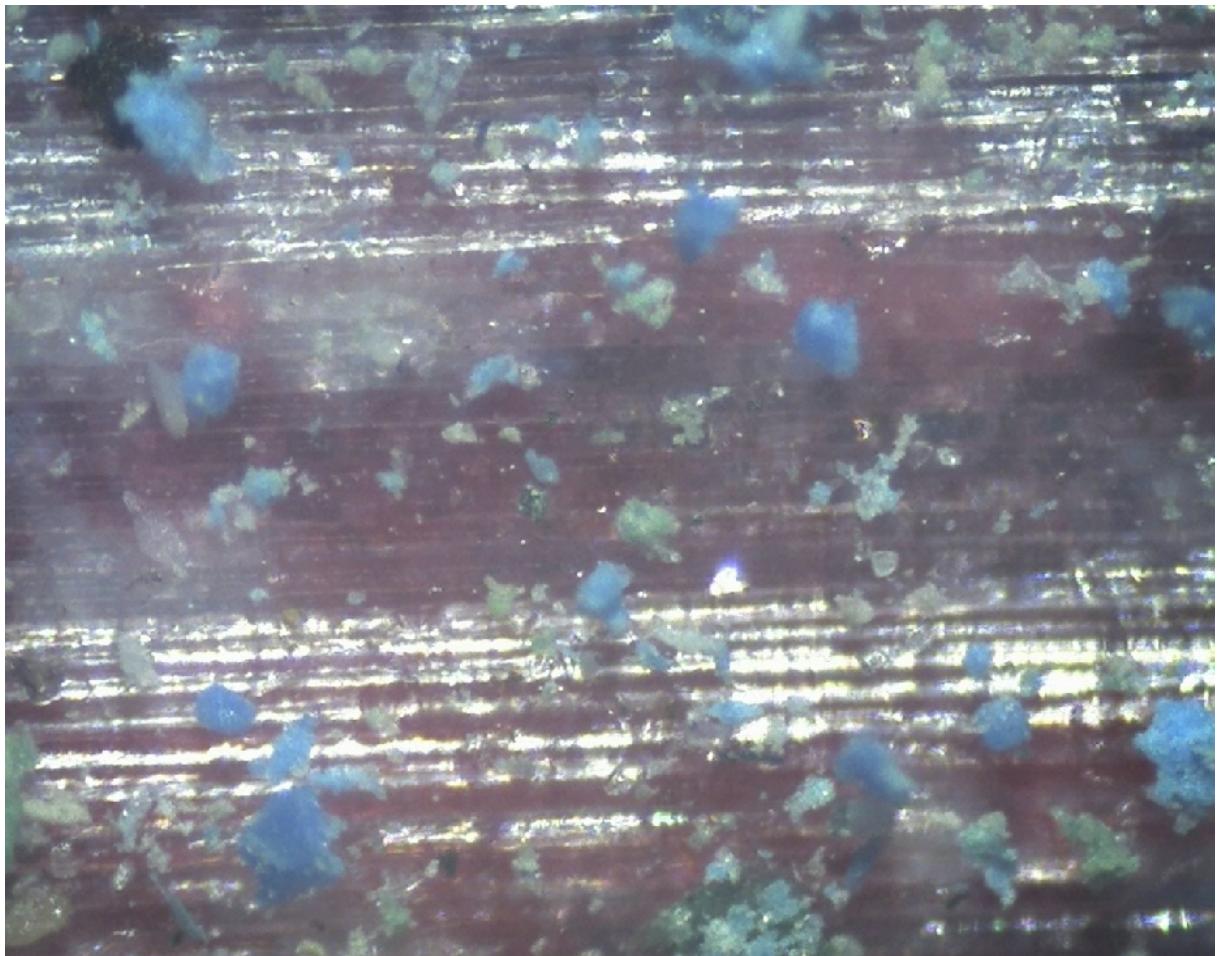
Bild 5: Das Bild, 200 fache Vergrößerung, zeigt noch einmal deutlich die Einschlüsse von Keramikkörnern und Keramikbruchstücken auf der Rückseite eines unbenutzten Schleifbandes.
