In einer Aluminiumgießerei, die häufig großformatige Gussteile produziert, werden neben verschiedenen Trenn,- und Schruppscheiben auch Schleifbänder 480x20 /K36 bzw. K40 eingesetzt.

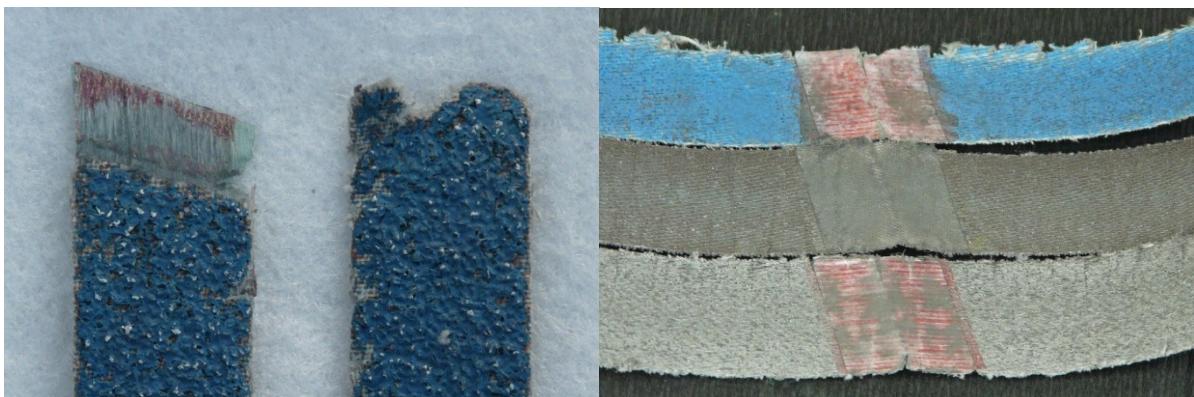
Zwei Bänder zeigten relativ bald erste Schwächen. So rissen die Bänder eines Herstellers (hellgraue Rückseite) vermehrt an der Klebestelle. Ein Grund ist die unseres Erachtens zu glatte und verhältnismäßig steife Klebefolie. Die Oberflächenstruktur dieser Klebefolie muss man sich ähnlich wie die eines Tesafilm Streifens vorstellen. Da auch das Trägermaterial wenig Oberflächenstruktur zeigte, war ein Abreißen der Schleifbänder bei diesem Anwendungsfall vorprogrammiert.

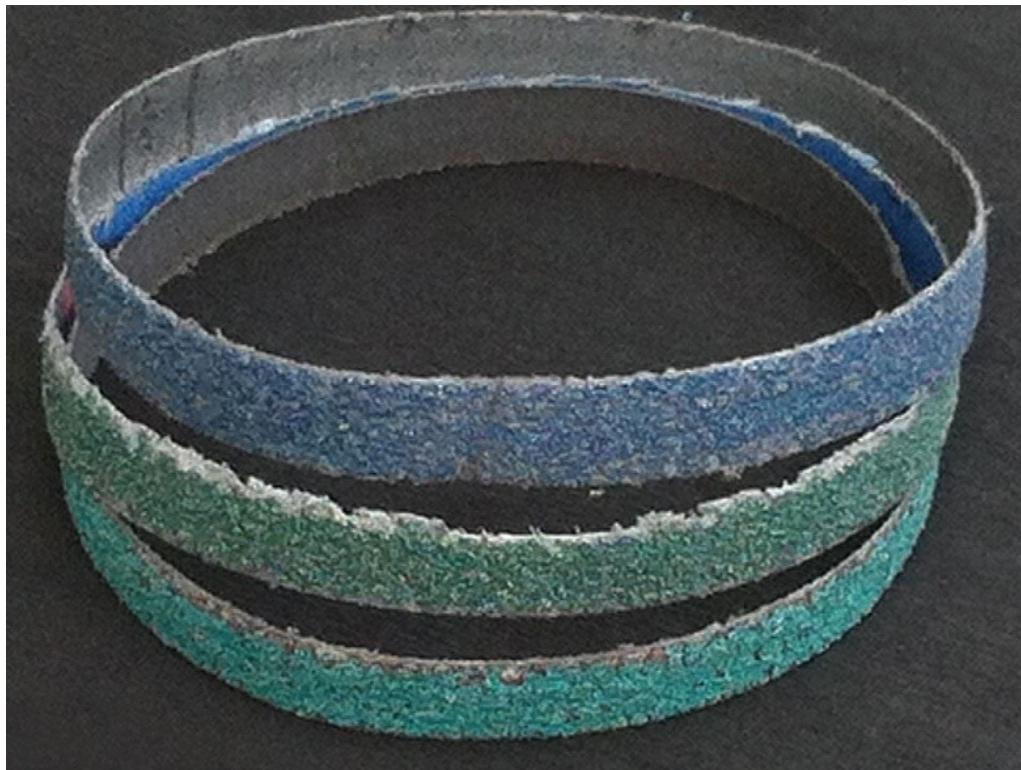
Das zweite Band (blaue Rückseite, dunkelgrüne Arbeitsfläche) verfügte über eine zu dünne Unterlage, was es in Querrichtung einfach zu weich machte. Dies hatte zur Konsequenz, dass die Ränder dieses Bandes ausfranzten. Dadurch war die

Nutzungsdauer des Bandes deutlich kürzer als beim hellgrünen „Siegerband“, welches das teuerste der drei Testbänder war und heute noch verwendet wird.
